Plaka: 34KDV772

Marka/Model: Mercedes-Benz Vito

Şase No WDF44770513371488

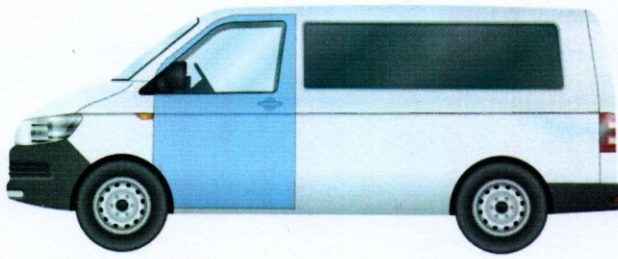
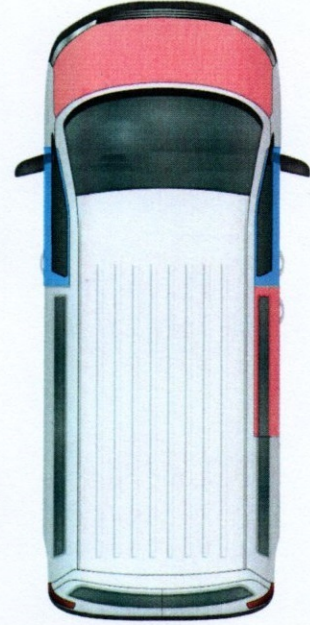
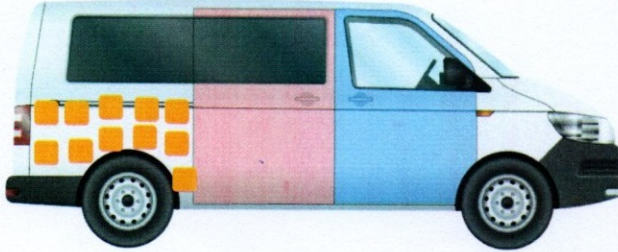
■ DEĞİŞEN ■ BOYA ■ LOKAL BOYA ■ ORJ : ORIJINAL | DEĞ : DEĞİŞİM | ONR : ONARIM

PARÇA ADI	ORJ	BOY	LKL	DEĞ	S.T	AÇIKLAMA	PARÇA ADI	ORJ	BOY	LKL	DEĞ	S.T	AÇIKLAMA
Sol Ön Çamurluk	✓						Sağ Marşpiyel	✓					
Sol Ön Kapı		✓					Sol Marşpiyel	✓					
Sol Arka Kapı	✓						Sağ Üst Direk	✓					
Sol Arka Çamurluk	✓						Sağ İç Direk	✓					
Kaput				✓			Sol Üst Direk	✓					
Tavan	✓						Sol İç Direk	✓					
Bagaj	✓					EZİK	Arka Panel	✓					
Sağ Arka Çamurluk			✓				Bagaj Havuzu	✓					
Sağ Arka Kapı				✓			Sağ Ön Şase	✓					HAFİF EZİK
Sağ Ön Kapı		✓					Sol Ön Şase	✓					
Sağ Ön Çamurluk	✓						Sağ Arka Şase	✓					
Ön Panel						PLASTİK	Sol Arka Şase	✓
